WASSER- UND UFERVEGETATION

Teilprojekt IV: Veränderungen der Wasser- und Ufervegetation

ANDRÉ SCHWAB & KATHRIN KIEHL

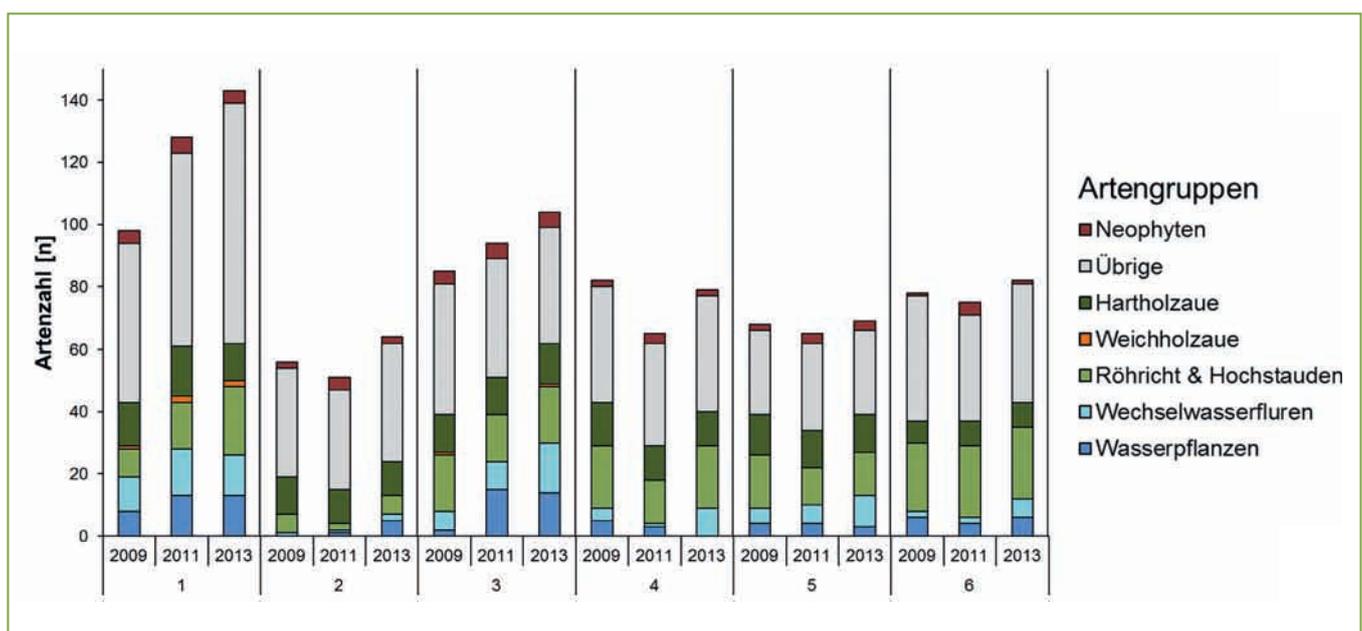
Abb. 1: Entwicklung der durch die Transekte erfassten Gesamtartenzahlen in den Abschnitten 1 – 6 von 2009 bis 2013. Dargestellt sind außerdem die Artenzahlen unterschiedlicher auentypischer Zielartengruppen, Neophyten und sonstiger Arten.

Durch die Transekte konnte bereits der Zustand vor den Dynamisierungsmaßnahmen festgehalten werden. Beim Vergleich der Jahre 2009, 2011 und 2013 sind die unterschiedlichen Auswirkungen der Dynamisierung in den sechs Gewässerabschnitten deutlich zu erkennen (Abb. 1). In den Abschnitten 2, 4, 5 und 6 kam es im Jahr 2011 zunächst zu einer Abnahme der Artenzahlen, der Rückgang wurde aber bis 2013 wieder ausgeglichen. Dagegen nahm die Artenzahl in den Abschnitten 1 und 3 stetig zu. In allen Abschnitten wurden Vertreter der Zielartengruppen, vor allem der Gewässer- und Wechselwasserfluren gefördert (Abb. 2). Von diesen stehen viele auch auf der Roten Liste Bayerns, wie z. B. die Zwergbinse (*Cyperus fuscus*) oder das Durchwachsene Laichkraut (*Potamogeton perfoliatus*). Nach Maßnah-

Neben den Zielarten wurden auch invasive Neophyten, die zum Teil neu in das Gebiet einwanderten, durch die Bau- und die Dynamisierungsmaßnahmen gefördert (Abb. 1 und 6).

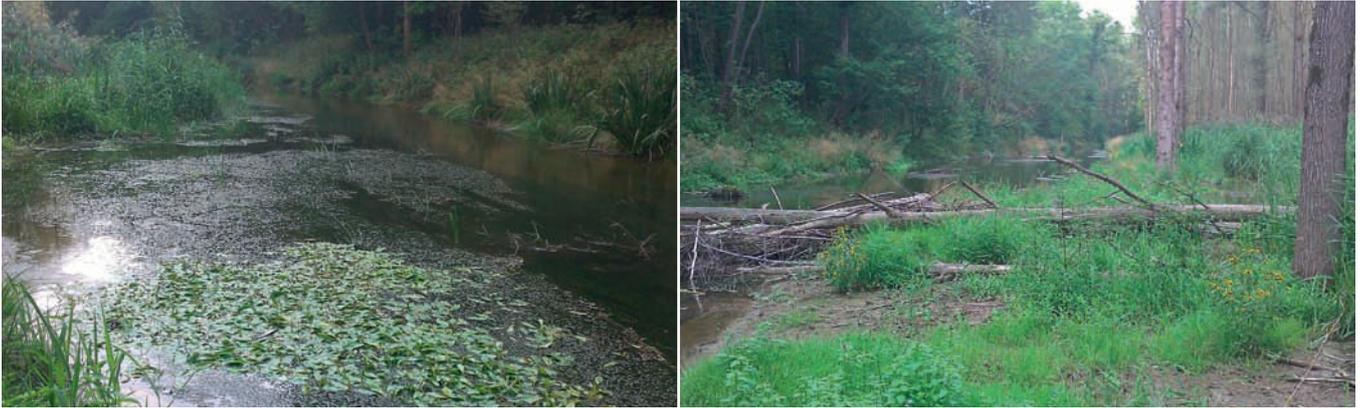
Abb. 2: Beispiele für Arten, die durch die Dynamisierung gefördert wurden (Stand 2012). Links sind die Wasserpflanzen Schwimmendes Laichkraut (*Potamogeton natans*) und Ähren-Tausendblatt (*Myriophyllum spicatum*) zu sehen, aber auch mit großer Deckung die Wasserpestarten (*Elodea nutalii* und *E. canadensis*) als Neophyten. Auf dem rechten Foto blüht in der Wechselwasserzone gelb der Nickende Zweizahn (*Bidens cernua*).

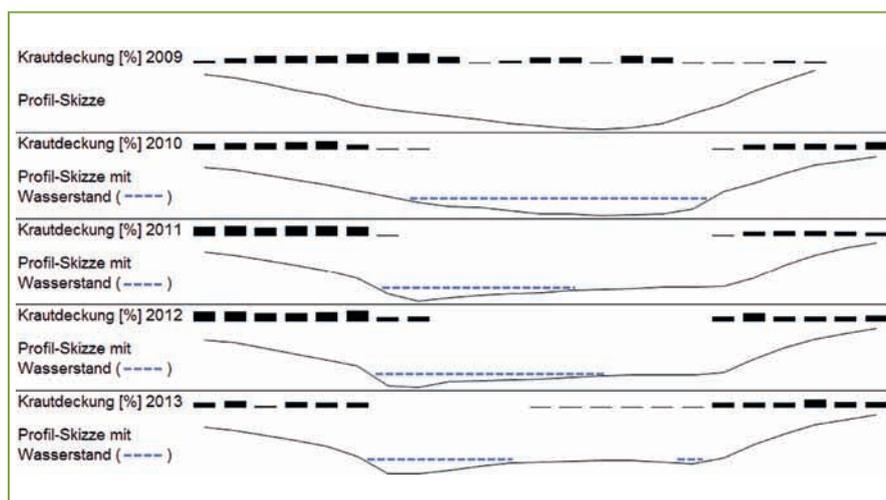
Abb. 3: Die Abbildung zeigt beispielhaft die Veränderung des Reliefs und der Krautdeckung seit 2009 an einem Transekt (2b) in einem ehemals trocken gefallenem Altarm. Dabei stehen die Balken für die prozentuale Deckung der Krautschicht pro m² (dargestellte Deckungsgrade von 1 % – 85 %).

Das Beispiel des Transektes 2b, das in einem ehemals trockenen Altarm angelegt wurde, zeigt, dass sich das Relief und die Deckung der Krautschicht nach Beginn der Dynamisierungsmaßnahmen stark verändert haben (Abb. 3). Im Jahr 2009 wurde hier zunächst noch die ursprüngliche Waldvegetation erfasst, bevor das Gerinne des Ottheinrichbachs gegraben wurde (Abb. 4).

Durch starke Sedimentverlagerung konnten sich im Bereich der Gewässersohle 2010 und 2011 zunächst keine Wasserpflanzen ansiedeln (Abb. 3 und Abb. 5). Erst im Jahr 2012 etablierten sich im Gewässer (linke Uferseite) Unterwasserpflanzen, hier vor allem *Ceratophyllum demersum* und *Ranunculus fluitans*. Das Hochwasser im Juni 2013 sorgte jedoch erneut für eine starke Sedimentverlagerung

und entfernte die Unterwasservegetation wieder (Abb. 3). Auf der neu aufgeschütteten Kiesinsel, die 2012 noch vegetationsfrei war, haben sich bis 2014 Pflanzen, vor allem Gräser wie Rohrglanzgras (*Phalaris arundinacea*) oder die Rasen-Schmiele (*Deschampsia cespitosa*), angesiedelt (Abb. 5).

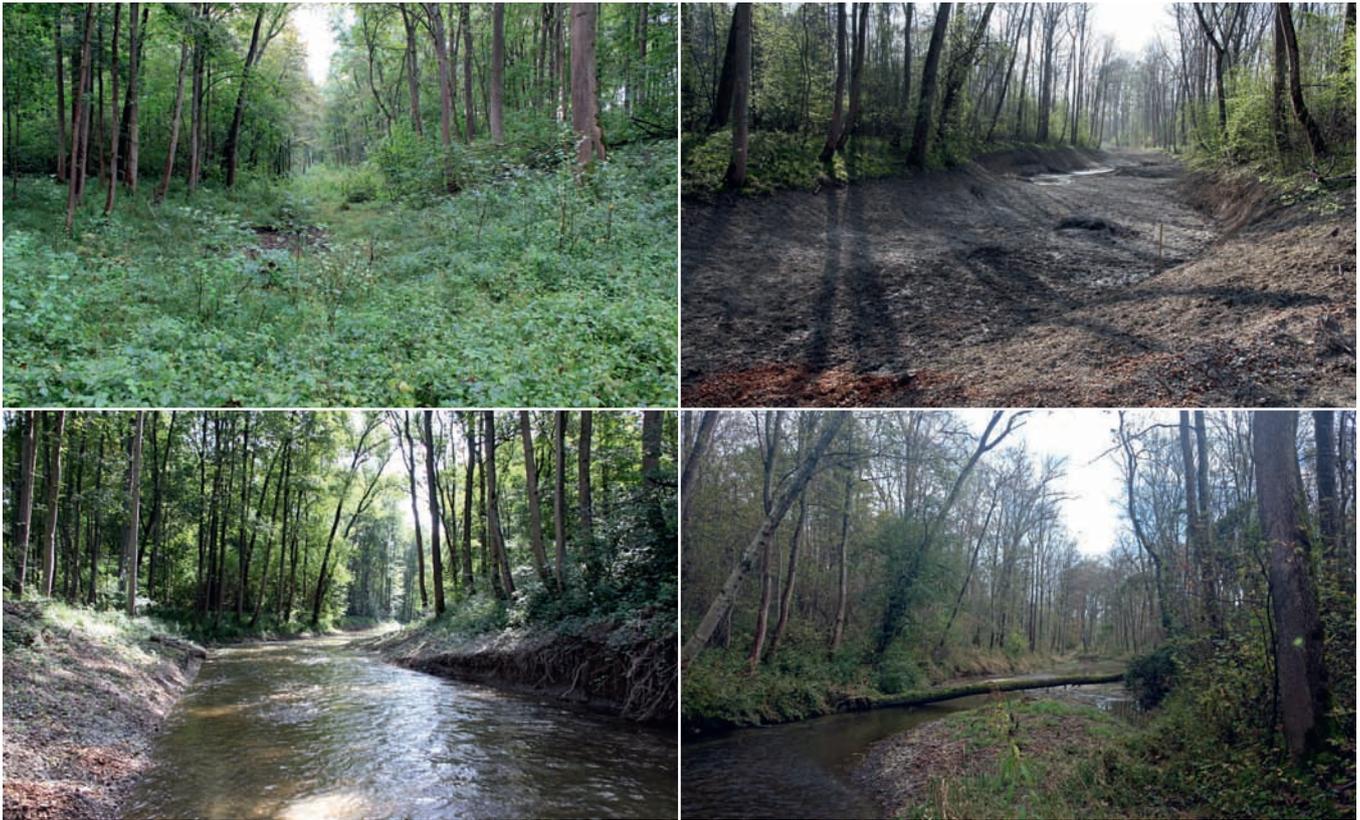
Abb. 4: Transekt 2b wurde in einem ehemals trocken gefallenen Abschnitt angelegt. Dargestellt sind der Ausgangszustand (2009) mit Waldvegetation (oben links), das Gerinne nach der Baumaßnahme im Frühjahr 2010 (oben rechts) und nach der Wassereinleitung im Sommer 2010 (unten links) sowie der Zustand im Herbst 2014 (unten rechts).

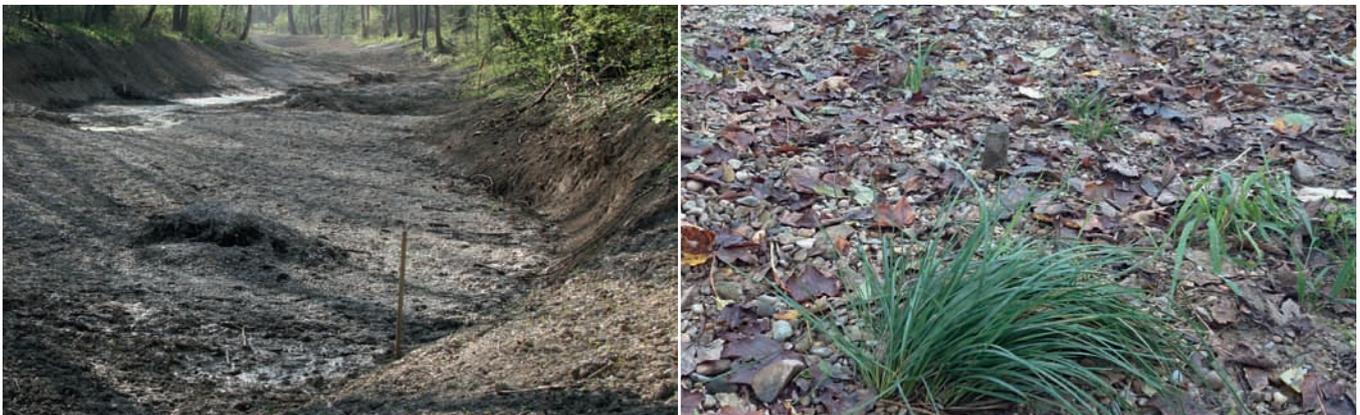
Abb. 5: Sedimentdynamik am Transekt 2b. Von einem Holzpfosten, der als Pegel diente und ursprünglich 1,04 m aus der Erde ragte (links), waren 2014 nur noch 6 cm zu sehen (rechts). Auf der neu entstandenen Kiesinsel siedelten sich Rasen-Schmiele (*Deschampsia cespitosa*) und Rohrglanzgras (*Phalaris arundinacea*) an.

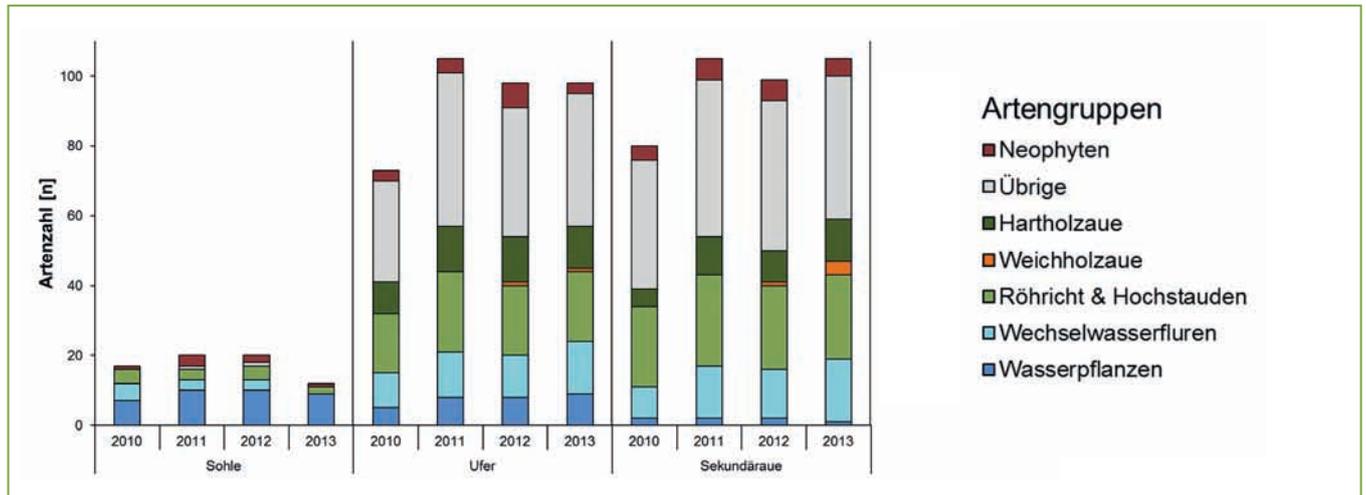
Abb. 6: Entwicklung der Gesamtartenzahlen der Dauerbeobachtungsflächen in den Gewässerzonen Sohle, Ufer und Sekundäraue von 2010 bis 2013. Dargestellt sind außerdem die Artenzahlen unterschiedlicher auentypischer Zielartengruppen, Neophyten und sonstiger Arten.

Die drei Gewässerzonen Sohle, Ufer und Sekundäraue unterschieden sich deutlich hinsichtlich der Artenzusammensetzung und der Entwicklung unterschiedlicher Artengruppen (Abb. 6). Aufgrund der extremeren Standortbedingungen fanden sich im Gewässer weniger Arten als am Ufer und in der Sekundäraue. Dennoch ist zu erkennen, dass in allen Zonen eine deutliche Artenzunahme von 2010 auf 2011 erfolgte. Danach schwankte die Gesamtartenzahl am Ufer und in der Sekundäraue leicht, blieb aber auf einem höheren Niveau während die Artenzahlen im Bereich der Sohle 2013 durch das große Hochwasser im Juni deutlich abnahmen. Letzteres war vor allem auf einen Rückgang von Arten der Wechselwasserfluren, Röhrichte und Hochstaudenfluren zurückzuführen, aber auch Neophyten wurden durch das Hochwasser zurückgedrängt. Am Ufer und in der Sekundäraue nahmen auentypische Arten der Wechselwasserzone von 2010 bis 2013 dagegen deutlich zu.
